苇子水水库大坝渗漏分析与治理建议

摘要: 苇子水水库自第一次蓄水至今, 存在较为严重的坝肩渗漏, 致使其一直未能正常发挥工程效益。地勘资料显示, 大坝坝基渗漏量较大, 可能与断层、坝肩部分区域岩石破碎有关。为探明水库主要渗漏部位, 指导后续渗漏处理, 采用地质勘查与数值模拟相结合的方法, 借助于钻孔压水试验来分析水库严重渗漏的主要部位及范围, 并通过坝址区水文地质概念模型和坝址区三维有限元分析模型进行验证。地质勘察结果表明: 左坝肩 347.954 ~ 336.354 m 高程存在顺河断层破碎岩, 断层岩体渗透系数增大至 1×10^{-3} cm/s 和 4×10^{-3} cm/s 时, 坝基渗流量分别增大为 356.60 m³/d 和 606.44 m³/d, 且增加部分几乎全来自左岸区域, 可见左岸断层岩体是水库主要的渗漏通道, 并在此基础上预测了断层条件变化下水库的渗流量。研究结果可为大坝渗漏后续处理和采取补救措施提供依据。

Analysis and treatment of dam seepage in Weizishui Reservoir

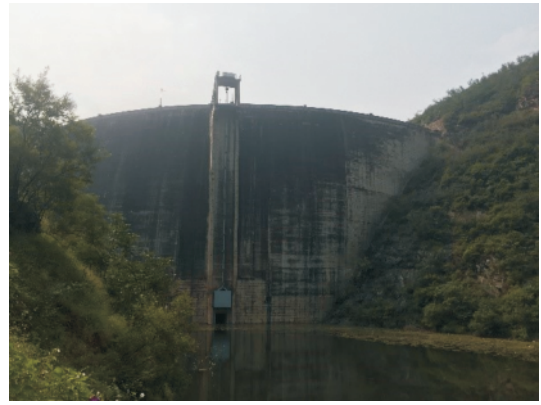
图1 大坝上游侧

Fig. 1 Upstream of dam

图1~2为大坝现状。1982年8月9日水库第一次蓄水,水位达到318.00 m,到8月27日达到最高水位325.08 m,库容112万 m^3 ,1984年自然干枯,此后库水位一直没有超过325.08 m。

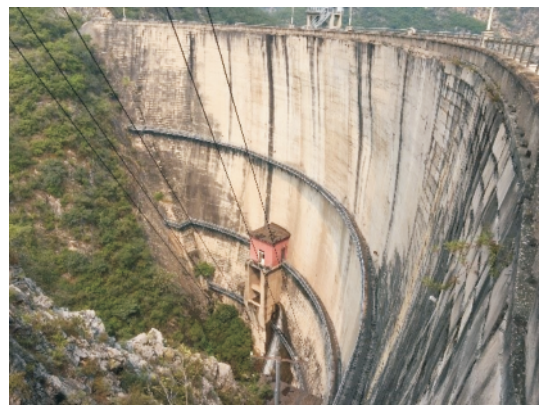
图2 大坝下游侧

Fig. 2 Downstream of dam

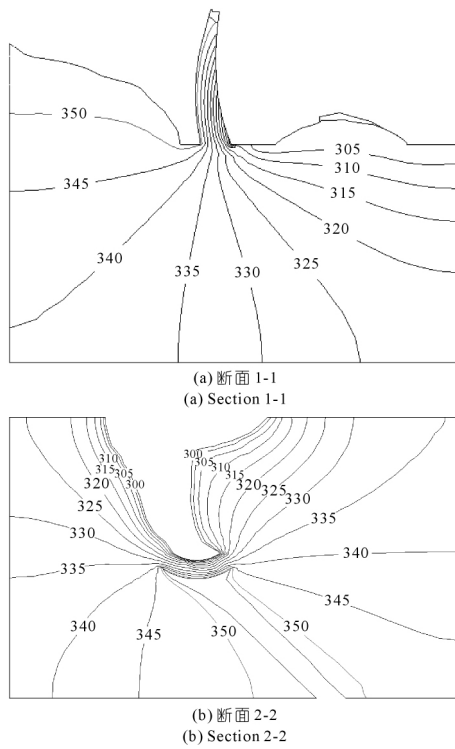
图6 工况1设计洪水水位下大坝水头等值线分布(单位:m)

Fig. 6 Contour map of dam head water under the design flood level in working condition 1

(1) 渗流场成果分析。工况1和工况2分别为设计和校核洪水位下的计算工况。设计洪水位下水头等值线分布见图6,渗流量统计如表3所示。

由图6可知:整个大坝和坝基渗流场水头等值线和渗流自由面较为简单,水头等值线形态、走向和密集程度反映了相应区域的材料特性和(或)边界条件。由于坝基未设渗控设施,因此坝基水头等值线变化平缓。此外,上游水位升高后(工况2),更多上游库水流向坝基,坝基水头等值线(较工况1)整体后移^[10]。

该工程枯水年年径流为360万m³,计算得到的设计和校核洪水位工况渗流量约为枯水径流量的3%。工况1下坝基总渗流量为290.69m³/d,其中左岸区域的渗流量达141.60m³/d,约占总渗流量的48.71%。这是由于左岸存在断层,其岩层透水性较大,流经该区域的渗流量较大。水位小幅上升后,工况2(校核水位)下坝基总渗流量为297.77m³/d,渗流量较工况1(设计水位)增加了2.44%,增幅较小。此时左岸区域
